# Byggeskik og miljøer på Bornholm – i al korthed

Artikel, tegninger og de nyere foto's af Niels-Holger Larsen

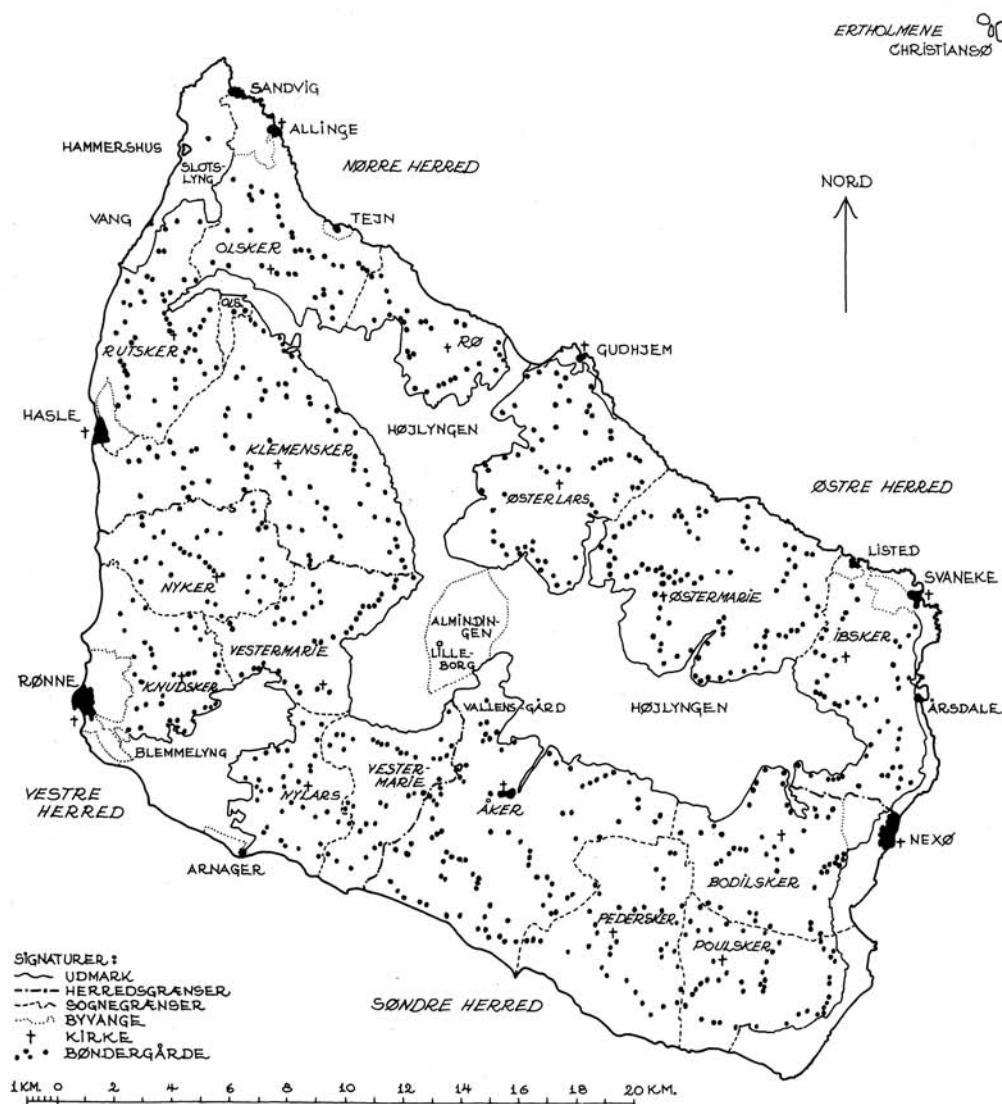
Fig 1: Kort 1750 – gårde og sogne.

Fig. 1. Kort, tegnet på grundlag af Hammers kort, målt 1746-1751. Bornholm var opdelt i 15 sogne fordelt i 4 herreder. Sognegrænserne er formentlig opstået i tidlig middelalder, og de følger mange steder naturlige skel såsom åløb og Højlyngen. Alle sogne havde en kyststrækning for at få adgang til fiskeri og bjergning ved strandinger. Sognegrænserne har næppe ændret sig meget frem til 1750, den tid som Hammers kort blev opmålt. Først ved udstykningen af udmarkerne i midten af 1800-tallet blev de visse steder reguleret og ført igennem Højlyngsområdet. De sorte prikker viser samtlige selvejer- og vornedegårde, som fordeler sig nogenlunde ligeligt i de fire herreder. Gårdene er alle fritliggende og ikke knyttet sammen i landsbyer. Udmarkerne, med den store Højlyng midt hen over øen, var det eneste fællesareal, hvor dyrene græssede, og hvor der kunne hentes lidt brændsel.

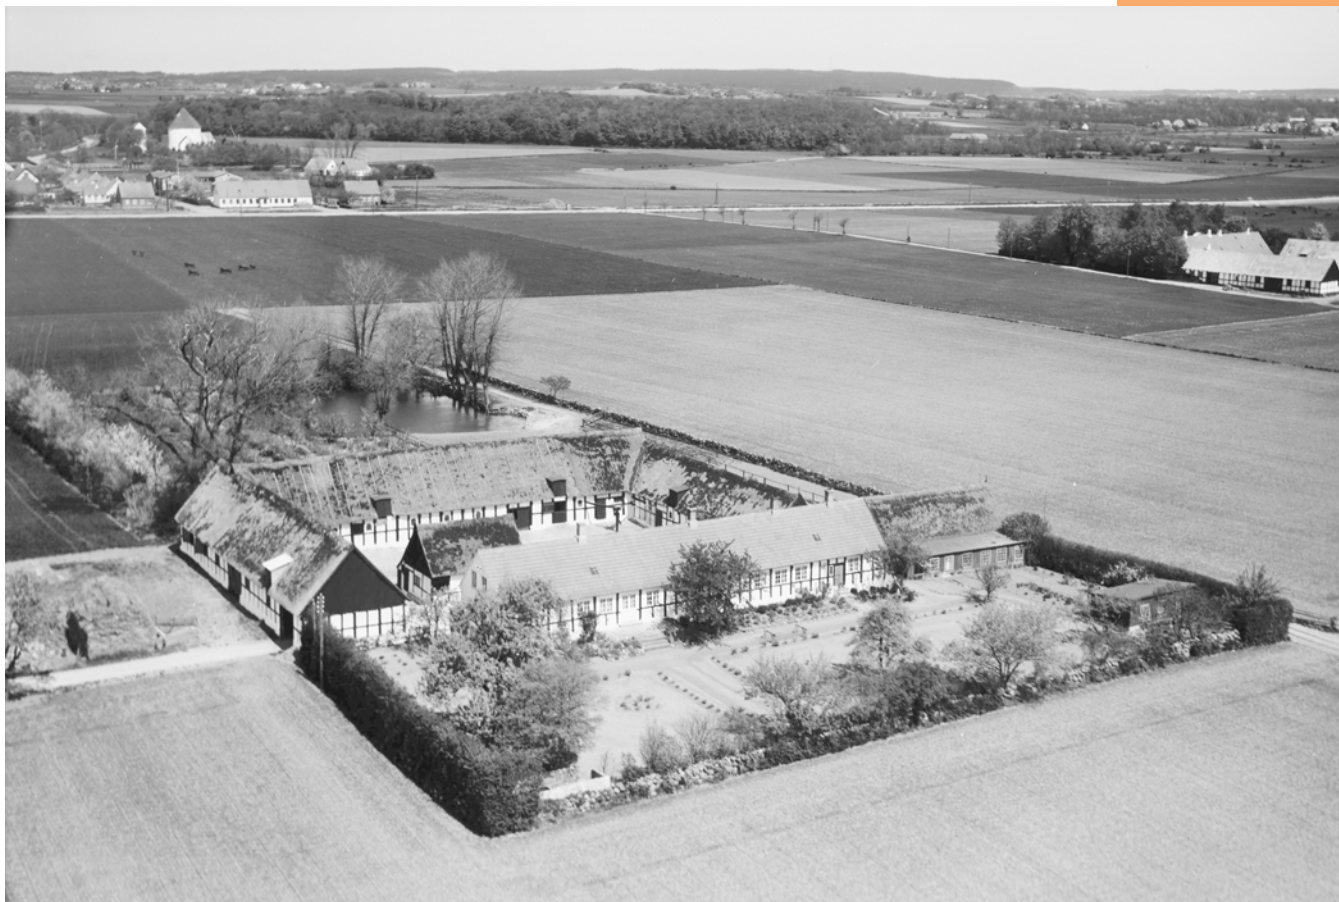
Fig 2: Sellesborg i Nylars, 1955. En typisk større firlænget gård med den særlige femte længe inde på gårdspladsen, kaldet "gårdkone". I det flade landskab på Sydbornholm ses her Nylars rundkirke, og tæt ved landevejen en stationsby, opstået ved anlæggelse af jernbanen Rønne-Nexø i 1900 (nedlagt i 1960'erne). Længst væk i horisonten ses den store skov Almindingen. Foto: Sylvest, Det kgl. Bibliotek.

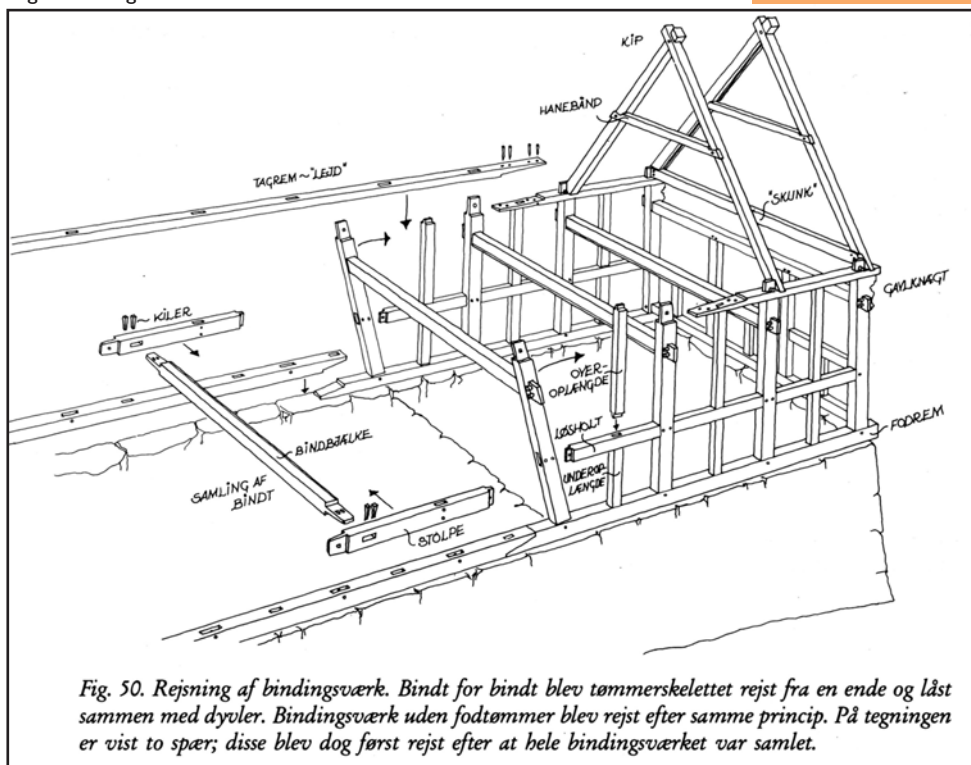
Fig 3: Bindingsværkskonstruktion.

Fig. 50. Rejsning af bindingsværk. Bindt for bindt blev tømmer skelettet rejst fra en ende og låst sammen med dyvler. Bindingsværk uden fodtømmer blev rejst efter samme princip. På tegningen er vist to spær; disse blev dog først rejst efter at hele bindingsværket var samlet.

Bindingsværket var for så vidt meget lig andre egnes bindingsværk. Som regel egetræ og lerklining, og når der var råd til det, blev der brugt brændte mursten i bindingsværket.

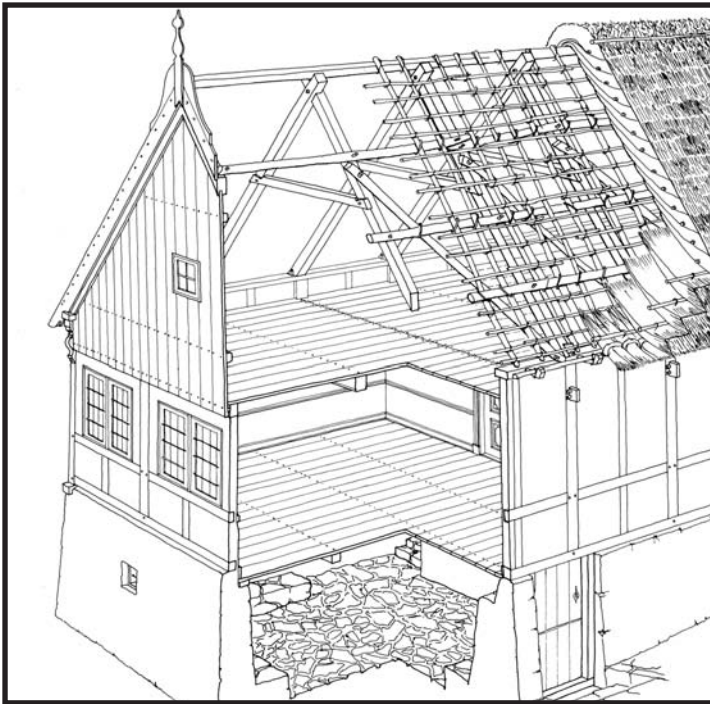
Fig 4 øverst: Gavludsnit i en typisk salsgavl fra 1700-tallet. I kælderens var der forråd med saltet flæsk, sild og her lå også gårdens øl. På Salen over kælderens var der kister med kostbare tekstiler, måske en gæsteseng, skab og et klæbbord, hvor de døde kunne "ligge lig"- salen blev ellers brugt til festlige lejligheder, og var gårdens fornemste rum, forsvarligt aflåst. Ofte var der en indvendig nedgang. På loftet lå gerne kornet, tørt og godt. Halmtaget er her vist med en meget gammel opbygning med åse og rafter som underlag for den bundne langhalm, fastholdt med hasselkæppe og vidjer.

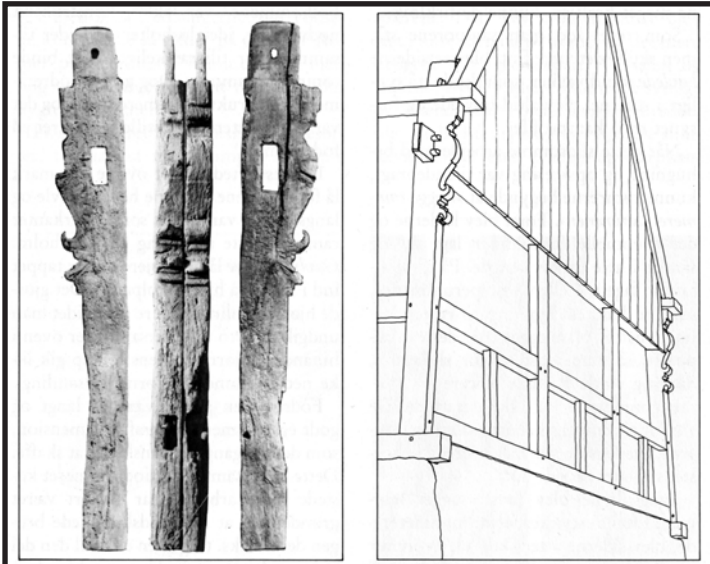
Fig 5 midt: Gavlstolper med knægte, udskåret i ét med gavlstolpen, er en særlig skik som ikke findes andre steder i Danmark.

1700-tallets bindingsværk og især stuehusene var solide med fodtømmer og hjørnestolper, prydet med gavlknægte.

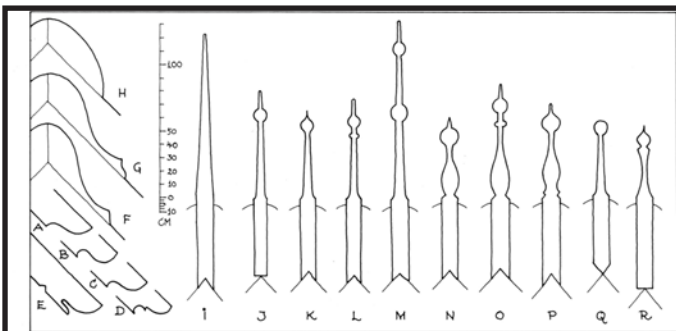
Fig. 77. Vindskeider, husbrande og sidefløje. De viste udformninger findes over hele øen og tilsyneladende er der ingen lokale forskelle, og de er næppe ældre end omkring 1800. Vindskeiderne A, B og C er mest almindelige og af husbrandenes sidefløje er F mest udbredt, H er en simplere form. Blandt husbrandene er J, K, N, P og Q de hyppigst forekommende.

Fig 6.: Husbrande er en meget typisk og udbredt gavlprydelse. Her er det eksempler på husbrande fra 1800-tallet. Ofte blev husbrandene forsynet med vejrfloje.

Desuden er "husbrande" og vejrfloje, siddende på gavlene kendetegende for de bornholmske bindingsværkshuse.

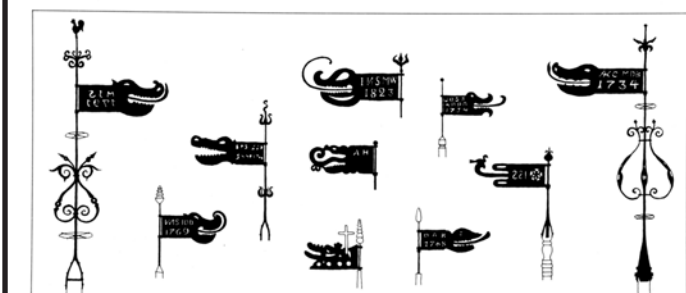
Fig. 78. Vindfløje. Efter opmåling af K. Thorsen, 1920.

Fig 7 øverst: Husbrænde af en ældre type, måske med aner fra middelalderen. Det er lange udskårne egestokke, som ofte bar vejrfloje.

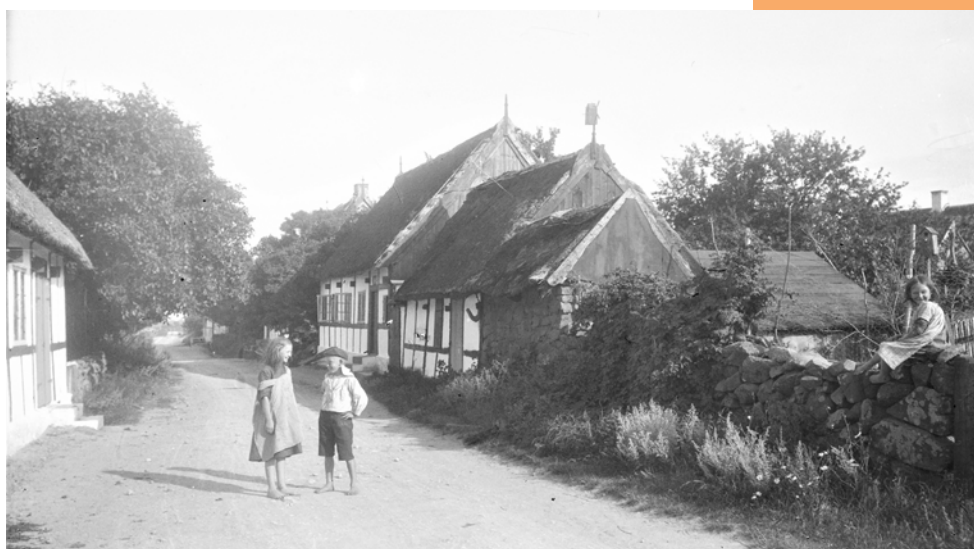
Fig 11: Bølshavn fiskerleje omkring 1900. Små fiskerhuse. Bemærk gavle og husbrænde - her er en af dem forsynet med en fuglekasse i form af en stubmølle. Foto: V. Myhre.

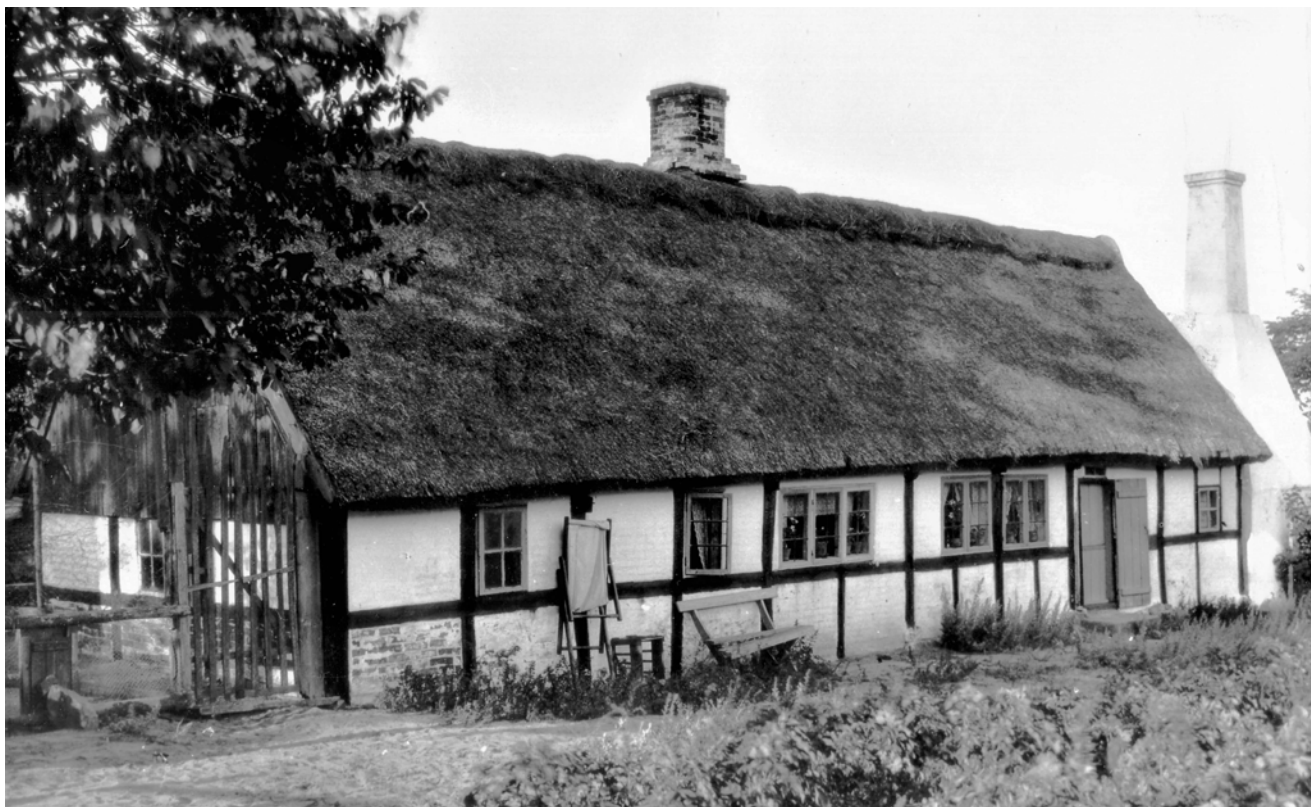
Fig 15. Fiskerhus i Melsted med lille silderøgeri. Omkring 1920.  
I dag bygningsfredet.

En anden type bygninger som er kendt, er silderøgerierne, som der lå mange af i alle byerne øen rundt i både fiskerlejer og byer. Der er stadig mange bevaret, og flere er stadig i brug.

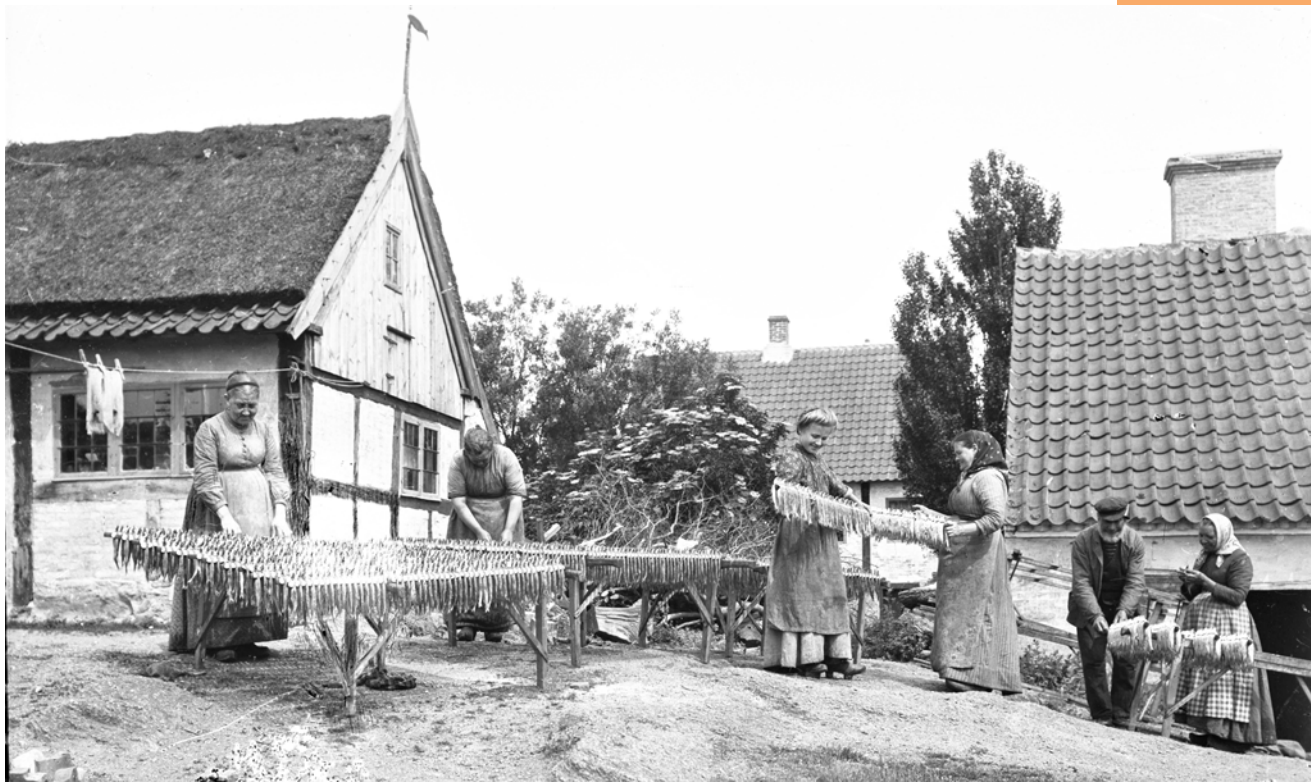
Fig 16. Aarsdale - klargøring af sild til røgning. Sådan kan det ikke gøres i dag. Sildene blev hængt på spid to og to hægtet sammen, de tørrede udenørs før røgningen. Røgeriskorstenen, lidt bred, ses på huset med tegtag. Skikken med to rækker tagsten i "tagfæsten" på langhalmstaget var meget udbredt på Østbornholm. Tækkekæppene blev gennemboret i vindskederne - specielt for Bornholm. Omkring 1900. Foto: V. Myhre.

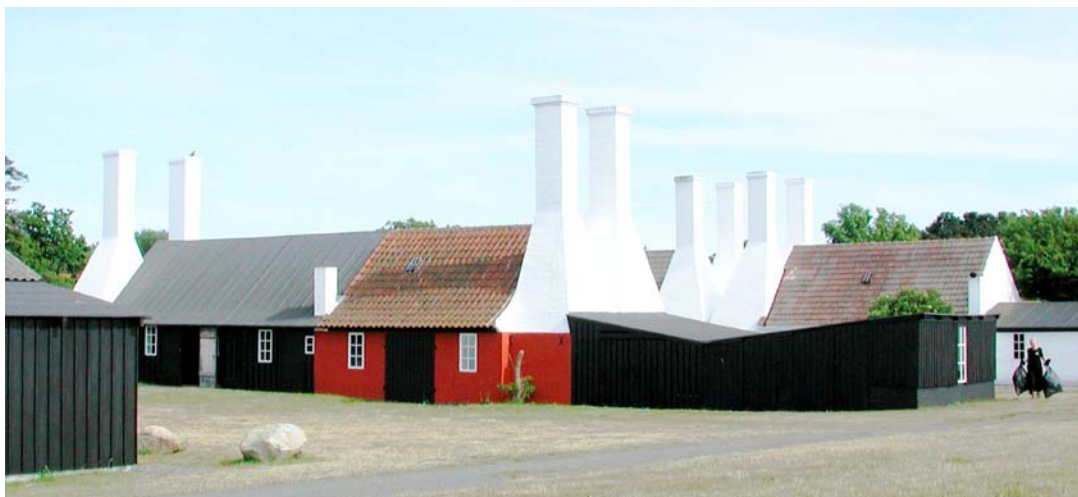
Fig 17: Silderøgerier i Hasle. I dag bygningsfredet.

Egentlige røgerier med høje skorstene opstod i 1870'erne. De eksporterede til især København i deres storhedstid til 1940'erne, hvor der kom skærpede veterinære krav. Indenfor de seneste 20-30 år har silderøgningen fået nogen fremgang. Gudhjem og fiskerlejerne på nordøstkysten er særlig kendte for silderøgerierne. Hasle har idag bevaret et fint røgerimiljø.

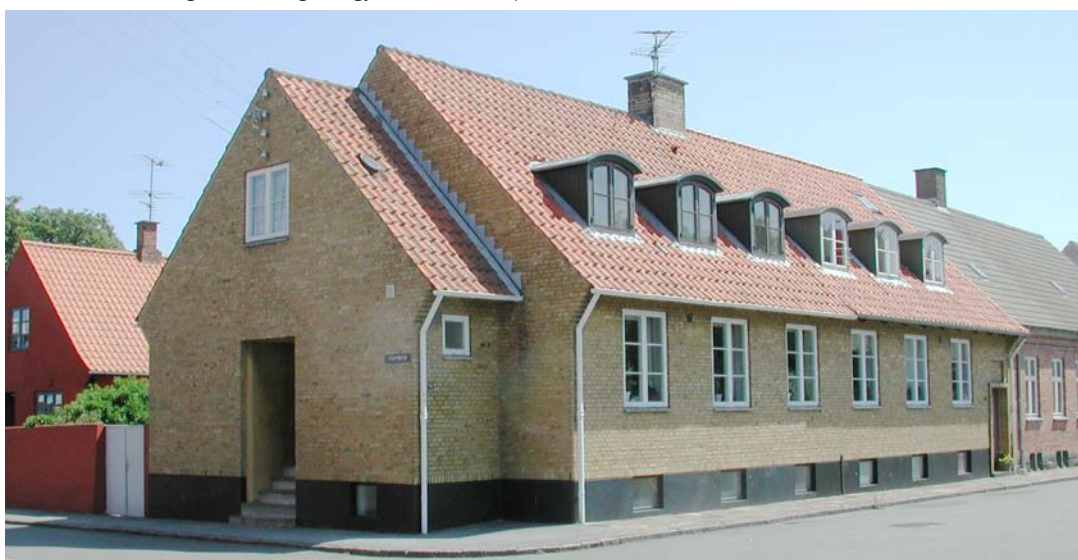
Fig 18: "Bombehuse" i Nexø, genopbyggede huse efter sovjetrussernes bombardementer i maj 1945.

Bombardementerne var meget ødelæggende, og hele byområder er præget af de nyopførte bygninger i mursten i blank mur, meget smukt og indpasset med omtanke og arkitektur, så husene falder pænt ind i de gamle bymiljøer. Der blev oprettet en særlig arkitekthjælp, som tegnede husene.

En særlig gruppe bygninger i Rønne og Nexø er "bombehuse" - huse som er opført efter sovjetrussernes bombardement lige efter Anden Verdenskrigs afslutning i begyndelsen af maj 1945.

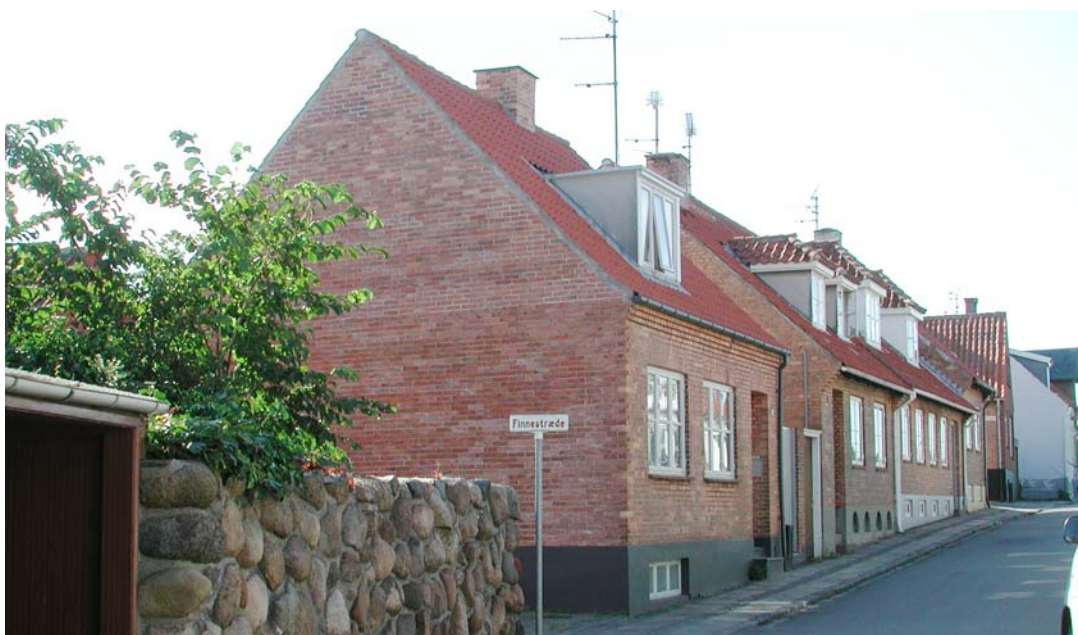
Fig 19: "Bombehuse" i Rønne, genopbyggede huse efter sovjetrussernes bombardementer i maj 1945.

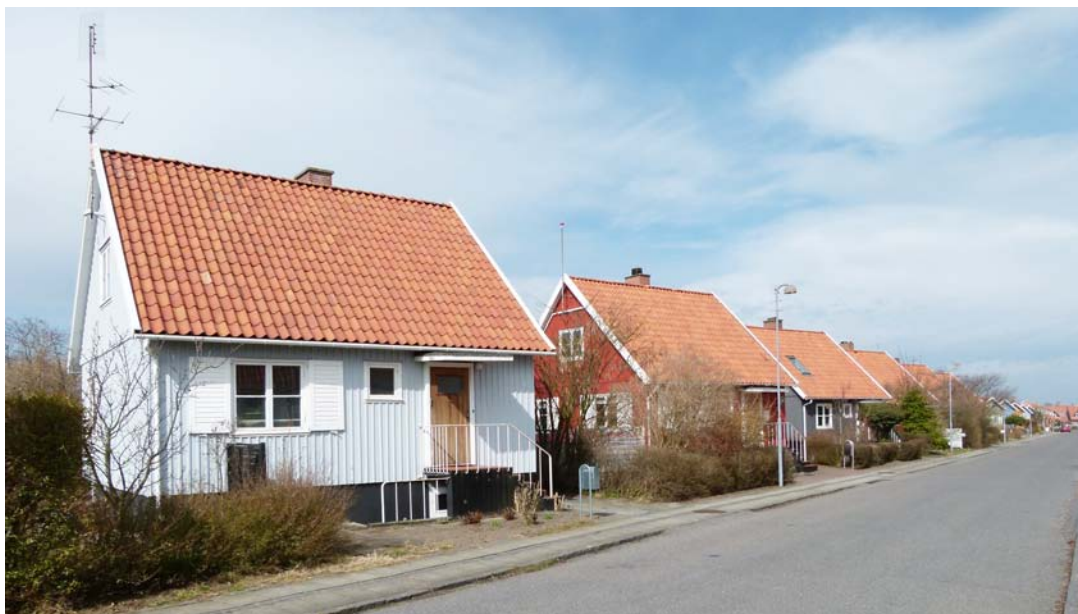
Fig 20: Svenskehuse i Rønne.

I Rønne og Nexø blev der også bygget større kvarterer i udkanten af byerne med svenske træhuse - 275 i alt fordelt i de to byer. Det var en gave fra den svenske stat. Der var to typer, villa og bungalow, smukt anlagt i bydelsområder. Der blev pålagt særlige regler for bevaring, også af husenes farver, og de er i dag meget velanskrevne og attraktive.
